Andrzej LEGENDZIEWICZ

## **Średniowieczny budynek komturii Rycerskiego Zakonu Szpitalników św. Jana z Jerozolimy (Joannitów) w Grobnikach**

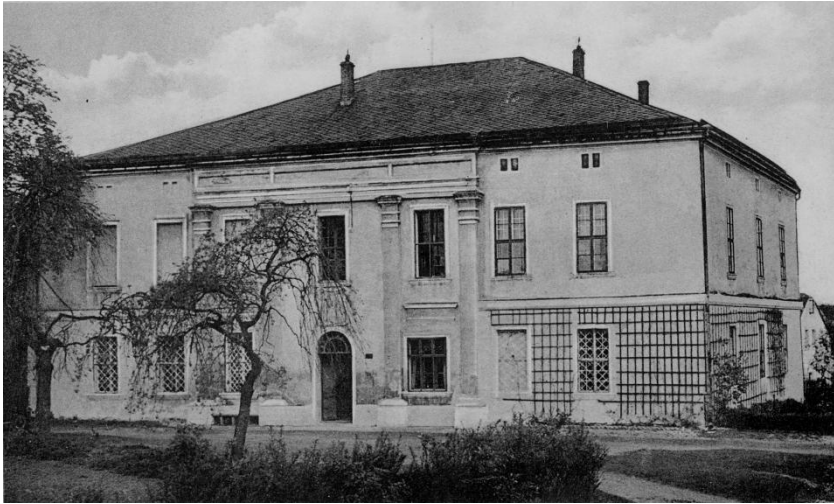
Ryc. 1. Grobniki, Komenda od południa, fotografia z przełomu XIX i XX wieku  
[www.dolny-slask.org.pl](http://www.dolny-slask.org.pl))

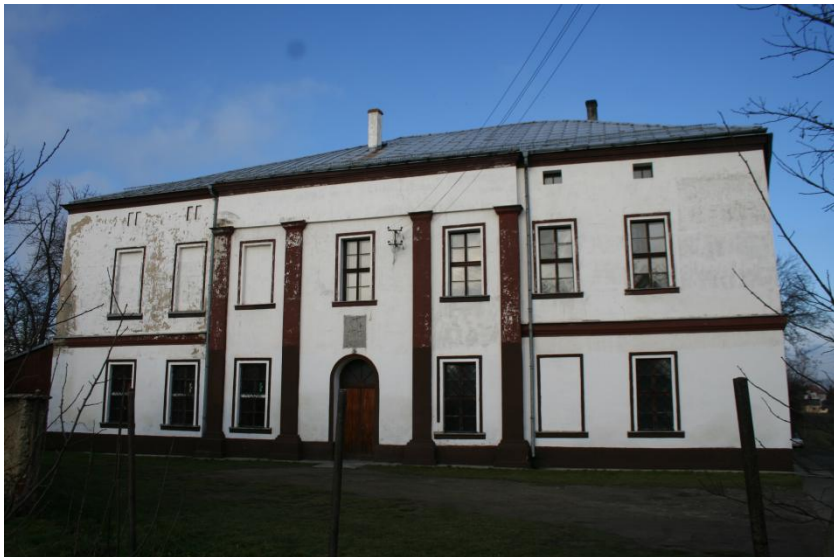
Ryc. 2 Grobniki, Komenda od południa, widok obecny.

Siedmioosiową elewację frontową (południową) podkreślono poprzez wprowadzenie trójosiowego portyku z pilastrami. W jego środkowej osi umieszczono wejście zamknięte łękiem półkolistym nad którym osadzona jest prostokątna tablica z rokiem 1559 - datą przebudowy komendy przez komtura Jerzego Prószkowskiego. Płaszczyznę ścian horyzontalnie dzieli niemal w połowie profilowany gzyms wydzielający partię nad parteru. Prostokątne okna ujęte są w barokowe opaski. Fasadę wieńczy wydatny gzyms o zatartym profilu. Elewacje boczne wschodnią i zachodnią ukształtowano skromnie, regularnie rozmieszczając otwory okienne w odpowiedni trzech i czterech osiach. Warto wspomnieć, że parter od zachodu zasłania bezstylowa weranda, której kalenica pulpitowego dachu sięga do parapetów ostrołucznych okien piętra. Natomiast elewacja tylnia (północna) posiada otwory rozmieszczone bardzo nieregularnie. Bryłę komendy nakrywa niski czterospadowy dach kryty blachą cynkową układaną na rąbek stojący.

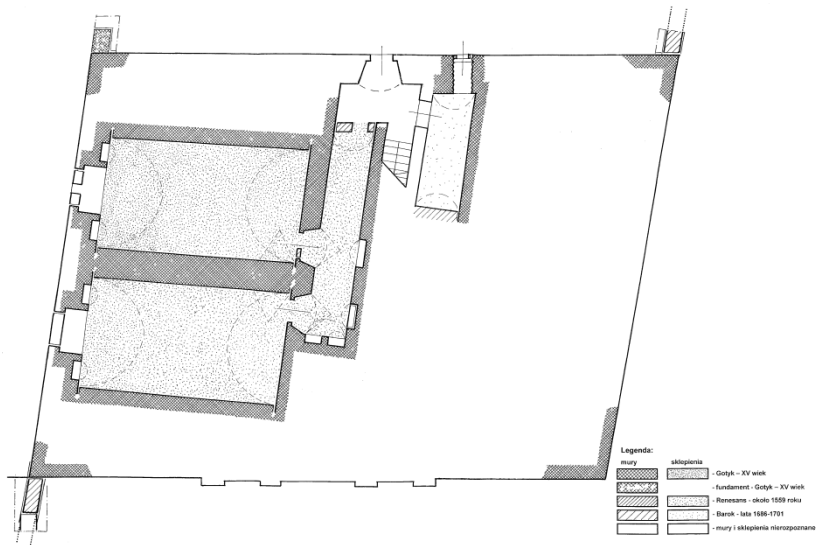
Ryc. 3. Grobniki, Komenda, rzut piwnic z chronologicznym rozwarstwieniem murów.

Obok schodów na piętro umieszczono tu także dwubiegowe zejście do piwnic znajdujących się w paśmie zachodnim. Górny bieg stanowiły zapewne schody, natomiast dolny – pochylnia. Tunel jej zejścia nakryto kolebką z dwoma lunetami w osiach otworów wejściowych do komór. Sklepienia z kamienia łamanego oparto na odsadzkach i w oporach ukształtowanych podczas wznoszenia murów oraz na drewnianych krążynach po których zostały ślady desek wyciśnięte w nadmiarze zaprawy. W południowej ścianie pochylni umieszczono dwie wnęki nakryte łękami grubości  $\frac{1}{2}$  cegły i wykroju zbliżonym do półkolistego. Dwie kolejne wnęki zlokalizowano vis a vis wejść do komór. Te nakryto łękami o wykroju odcinkowym. Glify otworów wejściowych nakryto także łękami odcinkowymi wykonanymi z kłinców kamiennych. Przylegające od zachodu do pochylni dwie komory ukształtowano niemal identycznie. Założono je na rzucie zbliżonym do równoległoboków o wymiarach 5,5 metra/ 9,9 metra i nakryto sklepieniami kolebkowymi wzniesionymi jako niezależne konstrukcje dostawione do ścian tarczowych.

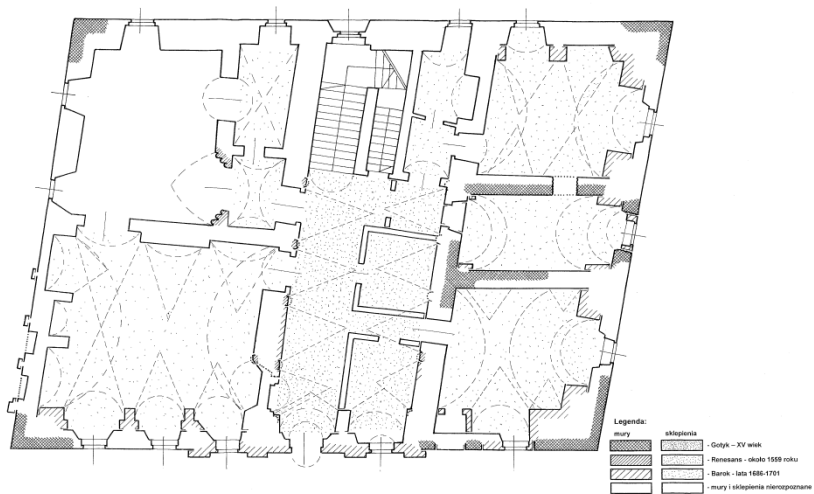
Ryc. 4. Grobniki, Komenda, rzut parteru z chronologicznym rozwarstwieniem murów.

Wnętrze parteru rozplanowano w układzie trzypasmowym, z sienią umieszczoną centralnie i wejściem głównym prawdopodobnie od południa. Sale pasma wschodniego otrzymały układ trzytraktowy, natomiast zachodniego - dwutraktowy. Zapewne pomieszczenia nakrywały drewniane stropy belkowe a komunikację między kondygnacjami zapewniały schody zajmujące północny fragment sieni<sup>26</sup>.

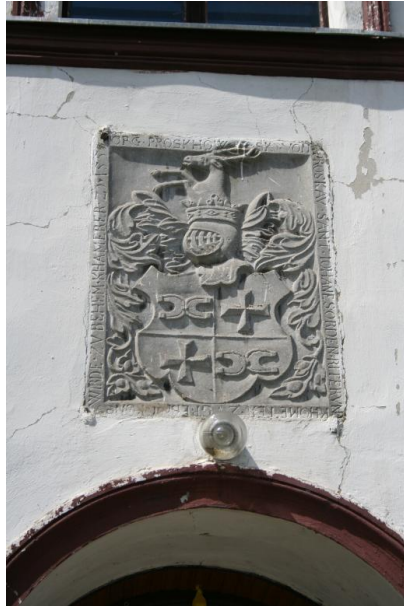
Ryc. 5. Grobniki, Komenda, elewacja południowa, tablica komtura Jerzego Prószkowskiego z 1559 roku.

W związku z przejściem przez protestantów kościoła parafialnego w Głubczycach w 1524 roku oraz z translokacją komturii do Grobnik istniejąca komenda wymagała zapewne prac remontowych<sup>27</sup>. Renesansową przebudowę budynku, której fundatorem był komtur Jerzy Prószkowski, przeprowadzono zapewne w 1559 roku o czym informuje tablica - wtórnie umieszczona nad wejściem<sup>28</sup>.

<sup>29</sup> ZU 1559 GEORG PROSKHowsKY VON POSKAV SANT IOHANES ORDEN RITER UND KHOMETER ZU GREBNIC KOENEWIRDE ZU BEHEM KHAMERER” - w 1559 roku Jerzy Prószkowski z Prószkowa rycerz św. Jana i komtur w Grobnikach, dworzanin króla Czech. Samą tablicę zapewne podczas barokowej przebudowy przeniesiono i umieszczono nad wejściem głównym do komendy.

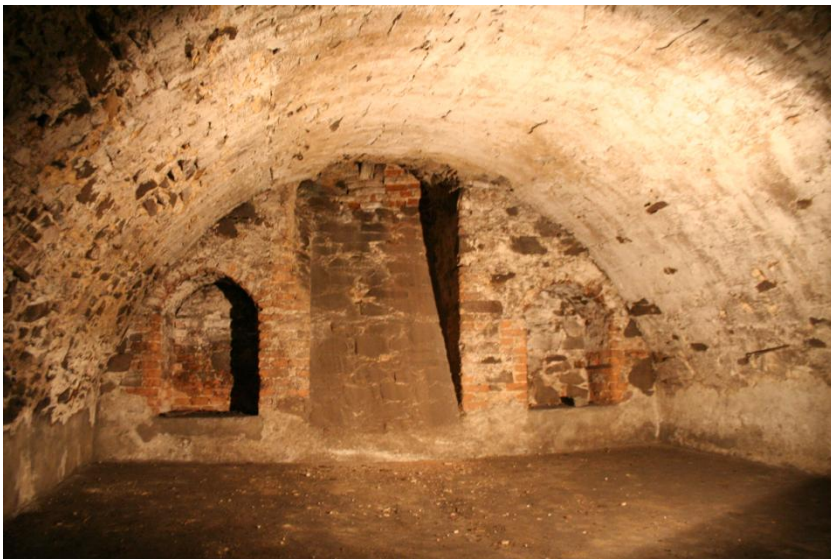
Ryc. 6 Grobniki, Komenda, piwnice, widok jednej z komór, widok obecny.

Kolebki wykonano z kamienia łamanego układanego na drewnianych krążkach formując przy wejściach lunety nad wnękami na drzwi. W zamykających od zachodu wnętrza komór ścianach tarczowych umieszczono w osiach pomieszczeń okna z kamiennymi gładkimi poszurami, które pełniły także funkcje pochylni. Południowe ościeże okna w komorze południowej zachowało charakterystyczny ślad powstały w wyniku do transportu beczek. Po obu stronach każdego z okien ukształtowano prostokątne wnęki nakryte niemal półkolistymi łękami grubości  $\frac{1}{2}$  cegły. Posadzkę wykonano z cegły układanej „na płask” ze spadkiem i płytkim rynsztokiem w osi pomieszczeń. Prawdopodobnie analogicznie rozwiązano posadzkę w zejściu do kondygnacji podziemnej.

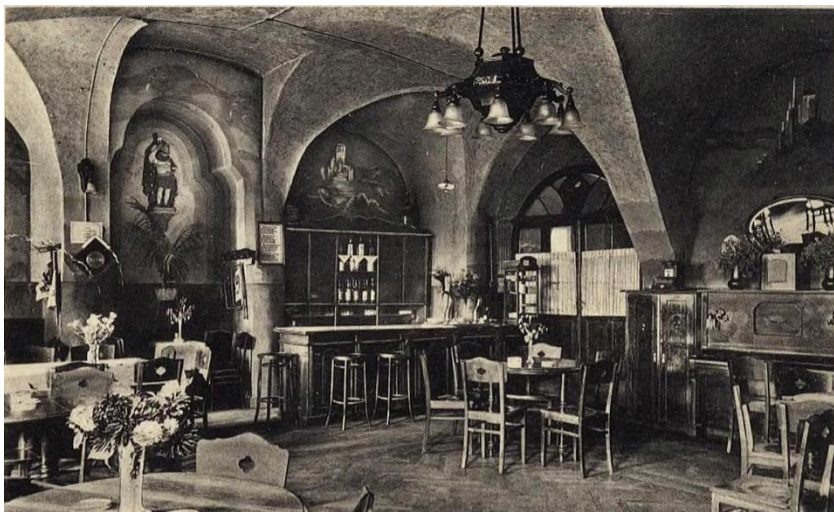
Ryc. 7. Grobniki, Komenda wnętrze sali zachodniej, fotografia początku XX wieku ([www.dolny-slask.org.pl](http://www.dolny-slask.org.pl))

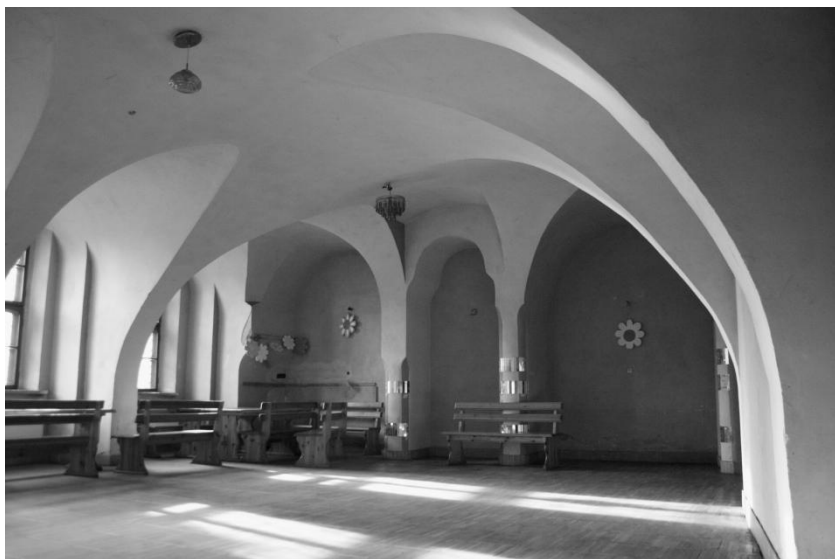
Ryc. 8. Grobniki, Komenda wnętrze sali zachodniej, widok obecny.
