Andrzej LEGENDZIEWICZ

Architektura bram miejskich Głogówka od XIV do XX wieku

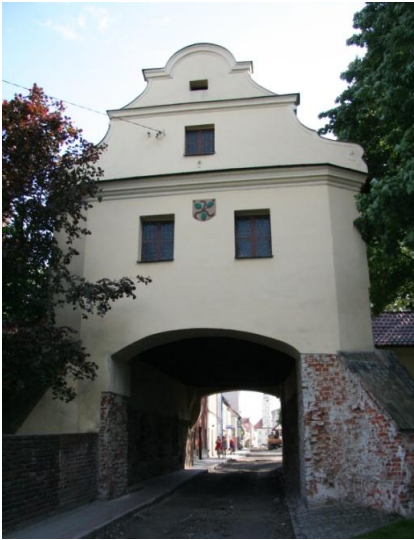
Ryc. 1. Głogówek, Brama Zamkowa, widok od północy, stan z 2013 roku. (fot. A. Legendziewicz)

Brama Zamkowa - jedyna zachowana, stanowi oprawę wjazdu na teren miasta lokacyjnego od strony Krapkowic i Opola. Składa się ona z budynku bramnego o planie zbliżonym do trapezu o szerokości od 6,9 do 8 metrów i długości około 14 metrów. W przyziemiu zlokalizowano przejazd z dwoma otworami o wykroju odcinkowym. Jego wnętrze nakrywa strop belkowy oparty na ścianach bocznych. Do czasu ostatniego remontu, elewacje bramy pozbawione były wystroju architektonicznego. Ściany krótszych elewacji (południowej i północnej) zwieńczono dwukondygnacyjnymi szczytami. Dolną ujęto w okonturowanie w postaci spływów wolutowych, natomiast górną nakryto półkolistym zwieńczeniem wspartym na dwóch wklęsłych spływach. Gładkie ściany elewacji bocznych, wschodniej i zachodniej, rozbijały przypadkowo rozmieszczone prostokątne niewielkie otwory okienne bez opasek. Ponad nimi ukształtowano profilowany wydatny gzyms główny. (ryc. 1 i 2)

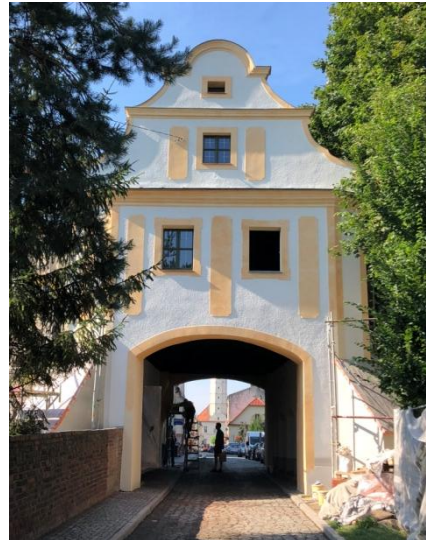
Ryc. 2. Głogówek, Brama Zamkowa, widok od północy, stan z sierpnia 2018- po zakończeniu prac (fot. A. Legendziewicz).

Podczas ostatnich prac konserwatorskich prowadzonych wiosną i latem 2018 roku przywrócono na elewacjach barokowy wystrój. W oparciu o analizę ikonografii odtworzono - gładki detal składający się z luster, ram i opasek okiennych oraz fakturowanego tła (ryc. 2 i 10). Wprowadzono także stylizowaną stolarkę okienną. Bazując na wynikach badań stratygraficznych oraz szeroko zakrojonych studiach porównawczych nadano elewacjom kolorystykę utrzymaną w odcieniach ugru, zgodną ze znaną z innych obiektów pochodzących ze schyłku XVII wieku. Wykonane podczas prac „miętko” wyprowadzone tynki a także malowanie w technice tzw. „laserunku” nadało wystrojowi architektonicznemu plastykę charakterystyczną dla historycznych obiektów zabytkowych. Dzięki tym działaniom Brama Zamkowa ponownie stała się reprezentacyjną oprawą wjazdu do miasta Oppersdorffów.

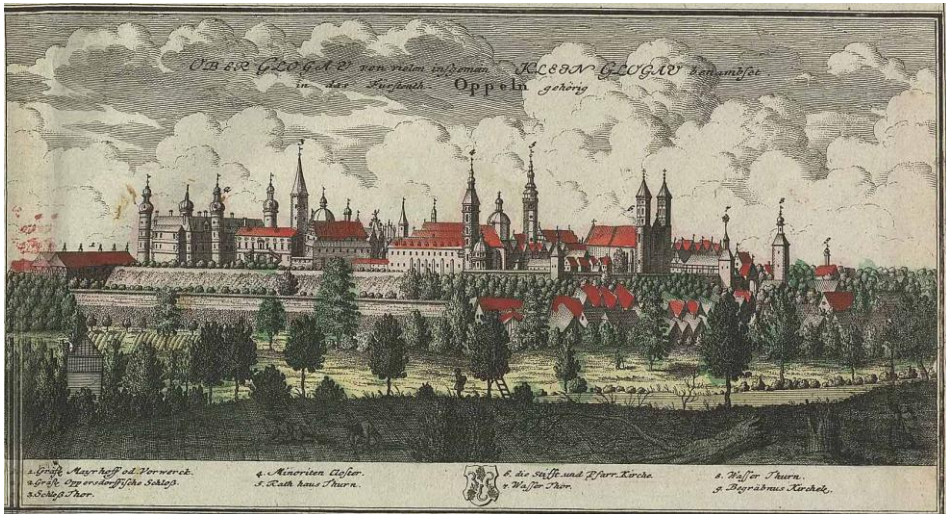
Ryc. 3. Głogówek, panorama miasta od zachodu w połowie XVIII wieku, według F.B. Wernera (Biblioteka Uniwersytetu Wrocławskiego, Oddział Zbiorów Graficznych, sygn. S-69).

miejskie⁹. Ponownie Zamkowa, jako punkt orientacyjny, pojawia się w akcie z 1571 roku¹⁰. Najstarsze znane przedstawienie Głogówka dokumentuje w eduta miasta z 1536 roku¹¹. Prawdopodobnie wieżę jednej z bram zakomponowano w ujęciu pomiędzy bryłą kościoła franciszkanów a wieżami kolegiaty. Widoczna jest tu wysoka budowla nakryta czterospadowym dachem i zwieńczona opartą na wspornikach szachulcową kondygnacją (zapewne hurdyca). Na dwóch panoramach miasta od zachodu, z około połowy XVIII wieku, które opracował Friedrich B. Werner, ukazał on górną partię Bramy Zamkowej - częściowo zasłoniętą przez bryłę rezydencji Oppersdorffów¹² (ryc. 3). Natomiast na prawym skraju obu widoków uchwycono wieżę Bramy Wodnej - zwieńczoną hełmem z jednym prześwitem krytym dachówką. Dwie grafiki z ujęciem miasta od północnego zachodu, wykonane w początkach XIX wieku przez Carla F. Stuckarta i Friedricha G. Endlera nie pokazują żadnej z bram¹³. Stan Wodnej i Kozielskiej dokumentują rycina oraz dwie fotografie opublikowane przez Heinricha Schnurpfeila w 1860 roku¹⁴ a także przez Josepha Strede¹⁵ (ryc. 4 i 5). Architektura Bramy Zamkowej z końca XIX i początków XX wieku jest tematem kilku pocztówek z tego okresu, publikowanych w formie książkowej¹⁶ a także dostępnych na serwisach internetowych¹⁷. Historyczny układ i rozplanowanie zespołów bramnych Głogówka narysował Christian von Wrede na planie miasta z około 1750 roku¹⁸.

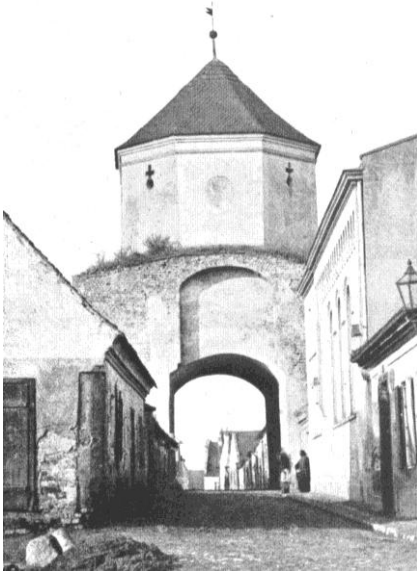
Ryc. 4. Głogówek, Brama Kozielska, widok od wschodu sprzed rozbiórki¹⁹.

Zlokalizowana we wschodnim odcinku obwodu miejskiego, brama Kozielska, zabezpieczała wjazd od strony Koźła i Krakowa. Wieża z przejazdem w przyziemiu wzniesiona została w osi obecnej ulicy Adama Mickiewicza (niem. Coselerstrasse, Koselerstrasse). Jej forma i architektura znana jest z dwóch fotografii wykonanych przed rozbiórką w 1872 roku, a opublikowanych w 1860 roku³¹ a także w 1925 roku³². (ryc. 4)

Murowana brama, na rzucie zbliżonym do kwadratu, powstała zapewne na początku XIV wieku. Tezę tę zdaje się potwierdzać widoczny na jednej z fotografii, a zastosowany w dolnej partii, jednowozówkowy wątek muru ceglanego. W przyziemiu umieszczono przejazd z otworami o wykroju odcinkowym. Powyżej niego na elewacji wschodniej, od strony fosy, zakomponowano wnękę z prowadnicami nakrytą łękim odcinkowym. Zawieszono w niej opuszczaną kratę, tzw. bronę. Prostokątne wejście na poziom górnych kondygnacji wieży zlokalizowano od zachodu, od strony miasta, na osi nad otworem przejazdu. Nieznany pozostaje układ górnych kondygnacji, niestety według miasta z 1536 roku nie umożliwia jej jednoznacznej identyfikacji.

profilowanym gzymsem wieńczącym. Nakryto ją dachem namiotowym krytym zapewne gontem. W jego zwieńczeniu osadzono maszt z gałką i chorągiewką. Na elewacjach górnej partii rozmieszczono otwory strzelnicze o wykroju kluczowym. Przypuszczalnie, w tym także okresie, przemurowano łęk wnęki brony oraz wprowadzono sklepienie nad przejazdem. Wieżę bramną rozebrano w 1872 roku³³.

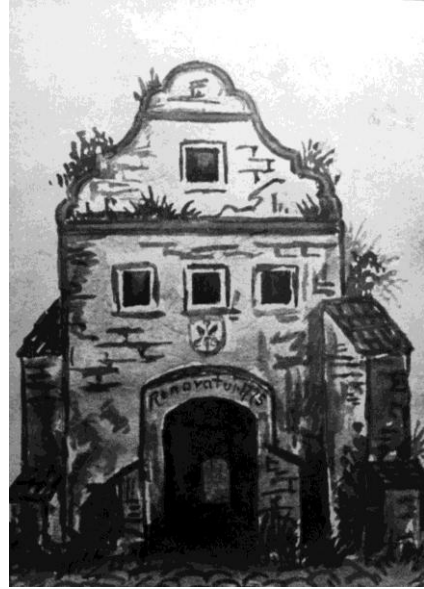
Ryc. 5. Głogówek, Brama Wodna (Prudnicka), widok od wschodu sprzed rozbiórki²⁰.

Oprawę wjazdu do miasta od południa, od strony Prudnika i Nysy, stanowiła Brama Wodna (Prudnicka). Położona była ona u wylotu ulicy Wodnej (niem. Wasserthorstrasse), między domami Zaka i Christopha jak to odnotował H. Schnurpfeil³⁴ (ryc. 5).

Zespół bramny wzniesiono przypuszczalnie, podobnie jak Kozielską, na początku XIV wieku. Tworzyła go zapewne wieża z przejazdem w przyziemiu. Według F.B. Wernera w połowie XVIII wieku bramę wieńczył czworoboczny dach namiotowy z niewielką latarnią a jej górną kondygnację doświetlały od północy dwa niewielkie okna.

Budowlę poddano renowacji w 1773 roku, podczas której nadano mu formy barokowe o czym informował stosowny napis: „*Renovatum est 1773*”³⁵. Umieszczono go na elewacji frontowej, w wnęce łuku nadproża otworu przejazdu, a utrwalony został na rysunku wykonanym przed jej rozbiórką. Zapewne podczas tej przebudowy obniżono wieżę i nadano jej formę dwukondygnacyjnego budynku bramnego podobnego w bryle do Bramy Zamkowej. Elewacje południową zakomponowano jako dwukondygnacyjną z otworem przejazdu w przyziemiu, z dwoma skarpami w narożnikach. Trzy okna na piętrze ujęto w opaski. Bryłę zwieńczono szczytem z oknem w osi ujętym w okonturowanie podkreślone taśmą. Nad przejazdem umieszczono także herb miasta. W 1873 roku budynek zgłoszono do rozbiórki, którą rozpoczęto 13 lutego 1874 roku³⁶.

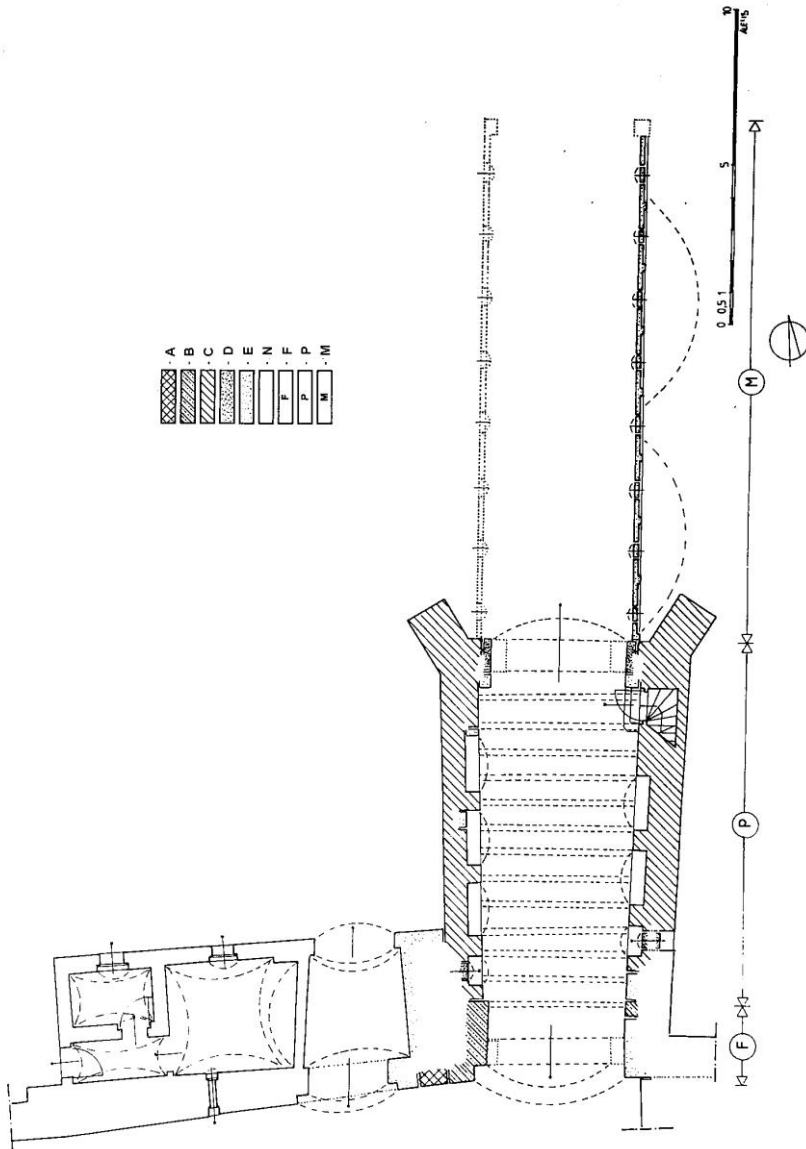
Ryc. 6. Głogówek, Brama Zamkowa, rzut przyziemia z chronologicznym rozwarstwieniem murów, A-I połowa XIV wieku, B-II połowa XIV wieku; C-II połowa XV wieku; D-barok przed rokiem 1700; E-mury XIX i XX wieku; N-mury nierozpoznane; F-ryzalit bramy(zapewne furty); P-przedbramie; M-most barokowy (oprac. A. Legendziewicz).

Najstarszym elementem zespołu bramnego jest odsłonięty, na elewacji południowej po zachodniej stronie przejazdu, pas muru szerokości 80 cm wysokości około 270 cm wykonany z kamieni łamanych i eratyków. Związała je zaprawa wapienno-piaskowa, dość twarda, barwy piaskowo-żółtej z widocznymi w strukturze grudkami niedolasowanego wapna. W oparciu o technologię wznoszenia oraz studia porównawcze możemy wysunąć tezę, że jest to fragment obwodu murów miejskich, który został prawdopodobnie wzniesiony w I połowie XIV wieku. Mógł on być powiązany z pierwotną bramą (przypuszczalnie furtą) Zamkową o nieznaney obecnie formie (ryc. 6).

Zapewne w związku z przebudową Bramy Zamkowej w II połowie XIV wieku rozebrano fragment kamiennej kurtyny, czego ślad zarejestrowano po wschodniej stronie reliktu muru obwodu miejskiego. W miejsce dotychczasowego otworu wprowadzono niewielki ryzalit o rzucie zbliżonym do prostokąta o wymiarach około 6,5 metra na 2,5 metra. Umieszczono w nim przejazd, nakryty łękiem grubości 1 cegły o wykroju odcinkowym i zamknięto zapewne dwuskrzydłowymi wrotami zawieszonymi na hakach osadzonymi we wnęce od strony miasta. Światło otworu między węgarkami miało szerokość zapewne około 3,5 metra. Ponadto od północy wjazd poprzedzał zapewne most, którego ostatnie przęsło było zwodzone. Ryzalit ponad przejazdem posiadał kondygnację obronną prawdopodobnie z blankami oraz gankiem hurdycji.

Rozbudowa bramy (zapewne furty) została przypuszczalnie przeprowadzona w II połowie XV wieku. Od strony fosy dostawiono do niej dwukondygnacyjne przedbramie oparte na dwóch arkadach. Założono je na planie zbliżonym do trapezu o szerokości od 6,9 do 8 metrów oraz długości 14 metrów. Jego ściany boczne rozszerzały się w kierunku północnym. Narożniki od strony fosy ujęto ukośnie ustawionymi przyporami, które otrzymały jednospadowe poszury. Otwór wjazdu prawdopodobnie nakryto łękiem o wykroju odcinkowym. Zamykały go przypuszczalnie dwuskrzydłowe wrota. Przez fosę przerzucano zapewne most z podnoszonym przęsłem przy przedbramiu (ryc. 6).

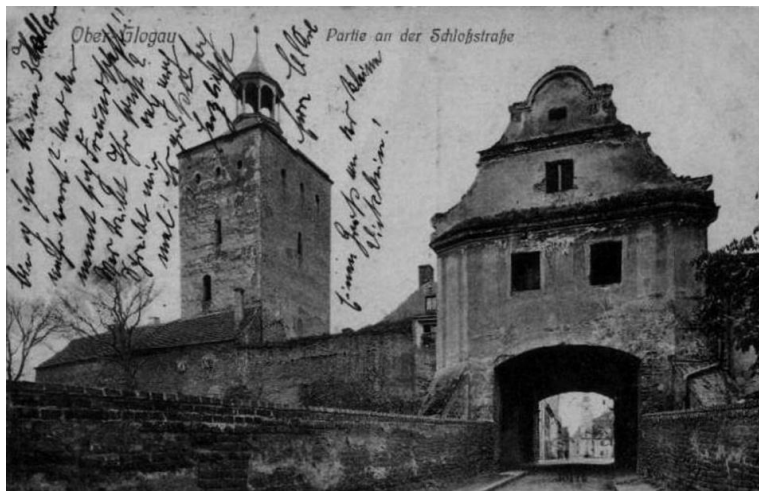
Ryc. 7. Głogówek, Brama Zamkowa, widok od północy z początku XX wieku
(www.polska_org.pl dostęp: 8.10.2018).

Prawdopodobnie w końcu XVII wieku gotyckie przedbramie przekształcono w reprezentacyjny wjazd do miasta. Budynek nakryto dachem dwuspadowym z kalenicą równoległą do dłuższych ścian. Dotychczasowe mury obwodowe zwieńczono wydatnym gzymsem o klasycznym profilu. Elewacje w osi otworów przejazdu otrzymały ozdobne szczyty. Podzielono je wydatnym gzymsem na dwie kondygnacje i ujęto w spływy wolutowe. W zwieńczeniu umieszczono naczółek o wykroju półkolistym. Ściany boczne dekorował tynkowy detal architektoniczny na który składały się: gładkie opaski okienne, jedynie w partii piętra wzbogacone uszakami. Na elewacjach północnej i południowej, pomiędzy oknami umieszczono, prostokątne, gładkie lustra

o wklęsłych półkolistych narożnikach. Krawędzie ścian ozdobiono gładkimi listwami. Na elewacji północnej ukośną płaszczyznę nad przyporą wschodnią zakomponowano z gładkich listew z lustrem. Tło dla gładkiego detalu stanowił fakturowany tynk (ryc. 7).

Przed bramą przez fosę przerzucono most długości około 17 metrów, oparty na dwóch półkolistych arkadach. Przejazd ograniczono mурowaną balustradą o wysokości prawie 150 cm. Rozmieszczono w niej po 8 prostokątnych wnęk nakrytych łękami odcinkowymi o wymiarach około 50 cm na 55 cm. Prawdopodobnie mieściły one wąskie otwory strzelnicze lub umieszczono w nich prześwitę. Na północnym przyczółku mostu początek balustrady zaakcentowano parą filarów ozdobionych zapewne rzeźbionymi gazonami (ryc. 7 i 8)

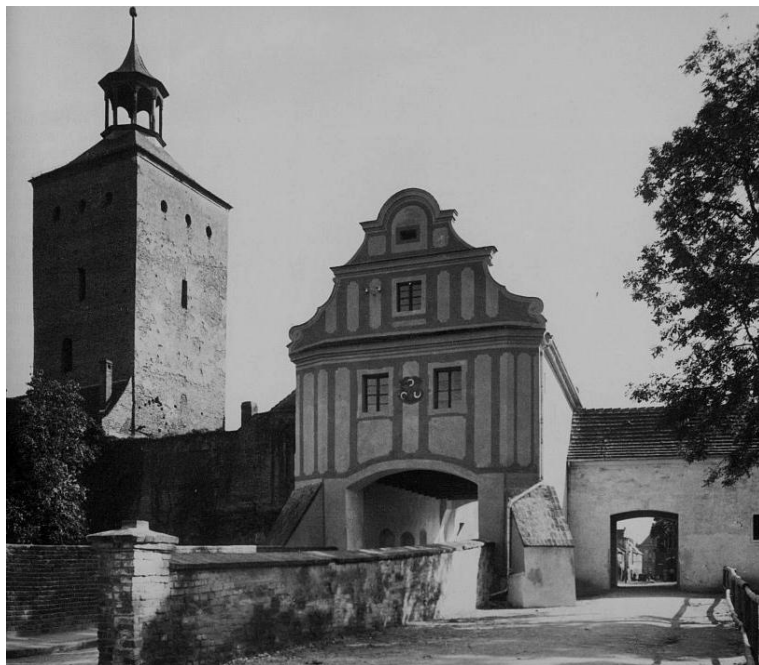
Ryc. 8. Głogówek, Brama Zamkowa, widok od północy z około 1937 roku
(www.polska_org.pl dostęp: 8.10.2018)

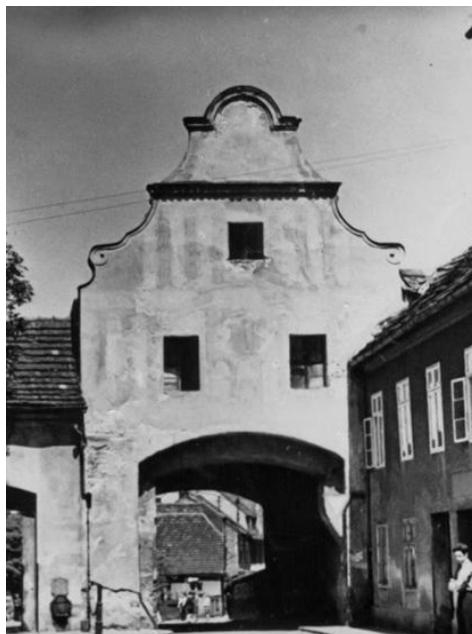
Ryc. 9. Głogówek, Brama Zamkowa, widok od południa z lat 60-tych XX wieku (www.polska_org.pl dostęp: 8.10.2018).

W zasięgu mostu jego wschodnią balustradę rozebrano, a na nowo ją odbudowując wprowadzono eksponowane lico ceglane. Natomiast balustradę zachodnią wyburzono w całości w latach siedemdziesiątych XX wieku (ryc. 9 i 10).

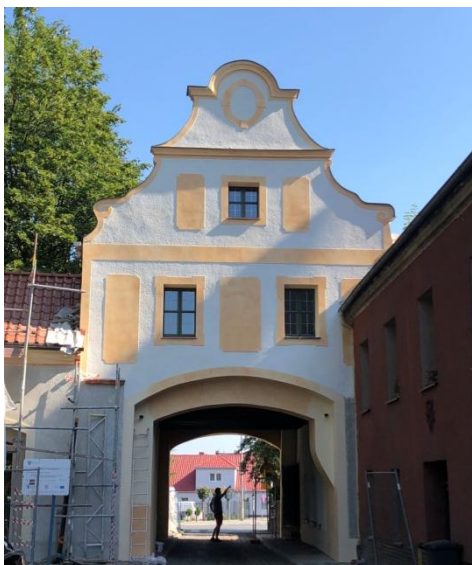
Ryc. 10 Głogówek, Brama Zamkowa, widok od południa, stan z sierpnia 2018 - po zakończeniu prac (fot. A. Legendziewicz).
